Pengaruh Pemesisan Kering Terhadap Kekasaran dan Kekerasan Permukaan Paduan Titanium

Gusri Akhyar Ibrahim
Jurusan Teknik Mesin Universitas Lampung
gusriakhyar@eng.unila.ac.id

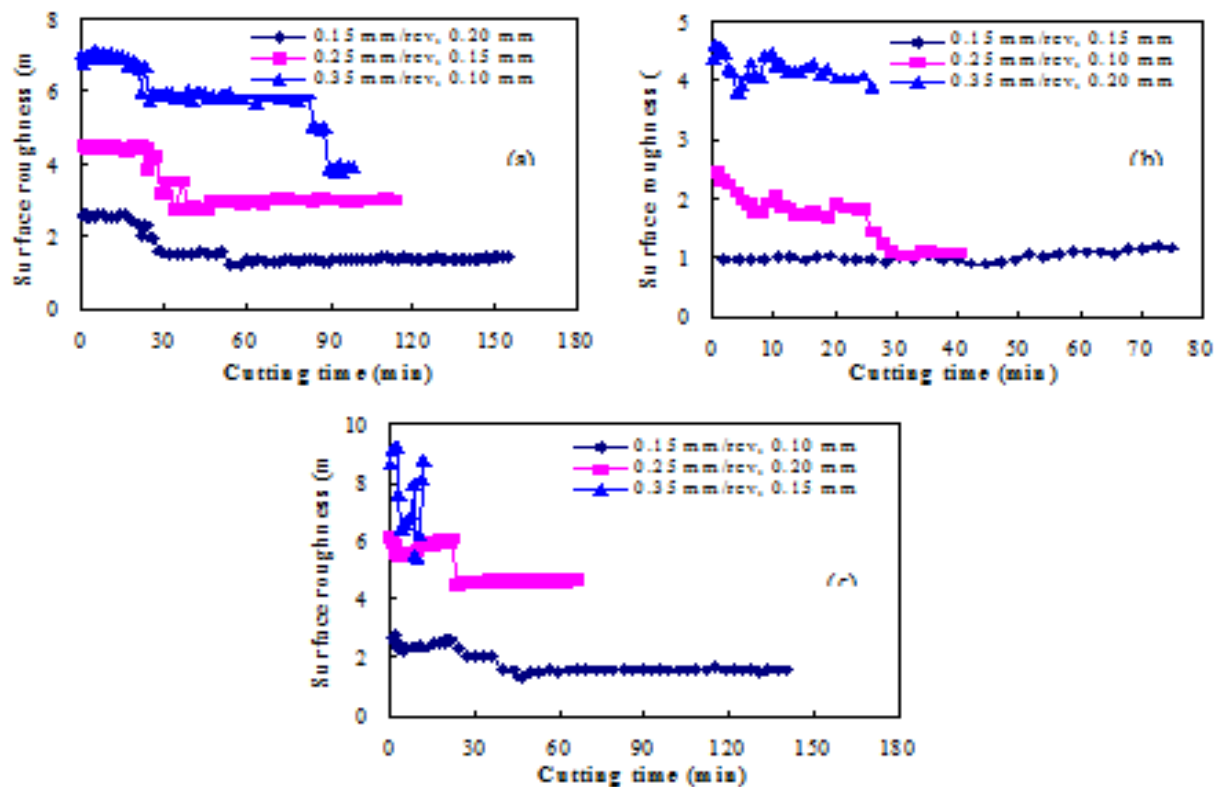
Gambar 1 menunjukkan grafik antara umur pahat dan nilai kekasaran permukaan yang diperoleh sewaktu pemotongan Ti-6Al-4V ELI dilakukan menggunakan pahat yang dilapisi dan tidak dilapisi. Pemotongan dilakukan dalam keadaan kering dan pada tingkat kecepatan potong dan kadar pemakanan (0.15, 0.25 and 0.35 mm/rev). Kurva nilai kekasaran permukaan menunjukkan perbedaan yang ekstrim pada tingkat kadar pemakanan yang berbeda, baik untuk pahat karbida yang dilapisi maupun untuk pahat karbida yang tidak dilapisi. Secara klasik, nilai kekasaran permukaan bahan yang dimesin berkorelasi langsung dengan rumus $h \approx f^2/8R$ or $h_{CLA} \approx f^2/18 (3R)^{1/2}$ [8], dimana h adalah perbedaan tinggi antara puncak dan lembah, h_{CLA} adalah kekasaran permukaan rata-rata (pada garis tengah), f adalah kadar pemakanan dan R adalah jari-jari pahat potong. Rumus tersebut menunjukkan bahwa nilai kekasaran permukaan sangat tergantung pada kadar pemakanan dan jari-jari pahat potong. Persamaan ini memberikan nilai kekasaran permukaan yang ideal, yang hanya akan diperoleh pada waktu kondisi pemotongan yang terbaik juga (ideal). Dari Gambar 1 diperoleh bahwa nilai kekasaran permukaan sangat tergantung pada kadar pemakanan, sehingga pemilihan kadar suapan yang rendah akan menghasilkan kondisi permukaan yang dimesin lebih baik, lebih homogeny dan kerusakan permukaan yang lebih sedikit.

Gambar 1a menunjukkan variasi nilai kekasaran permukaan untuk pahat karbida yang tidak dilapisi pada kecepatan potong 75 m/min dan variasi kadar pemakanan 0.15, 0.25 dan 0.35 mm/rev serta kedalaman potong adalah 0.10, 0.15 dan 0.20 mm. Nilai kekasaran permukaan yang diperoleh pada tingkat awal pemotongan adalah lebih tinggi. Kemudian nilai kekasaran berkurang secara tidak teratur hingga mencapai aus pahat, VB=0.2 mm.

Gambar 1b menunjukkan grafik antara umur pahat potong dan nilai kekasaran permukaan pada waktu pemesinan paduan titanium Ti-6Al-4V ELI menggunakan pahat karbida yang dilapisi (lapisan super keras) pada kecepatan potong 55 m/min. Secara umum, kecenderungan garis setiap kurva adalah hampir sama yaitu mempunyai tiga pola. Polanya adalah nilai kekasaran permukaan tinggi pada awal pemotongan dan kemudian menurun secara teratur. Sedangkan pada akhir pemotongan, nilai kekasaran permukaan cenderung stabil atau menurun hingga mencapai akhir umur pahat potong. Dapat dilihat pada Gambar 1B bahwa untuk kadar pemakanan 0.25 mm/rev, nilai kekasaran permukaan bahan yang dimesin menurun secara drastis. Pada saat umur pahat telah mencapai 10.27 menit, nilai kekasaran permukaan menurun dari 2.06 μm ke 1.717 μm dan pada umur pahat mencapai 24.53 menit, nilai kekasaran permukaan menurun dari 1.80 μm menjadi 1.20 μm . Hal ini disebabkan oleh aus berlaku secara teratur pada bagian jari-jari pahat potong, sehingga menyebabkan geometri jari-jari pahat potong semakin besar. Sebagaimana yang dinyatakan oleh Bothrooyd bahwa secara teori nilai kekasaran permukaan bergantung pada geometri jari-jari pahat potong [9,5]. Nilai kekasaran permukaan pada kadar pemakanan 0.35 mm/rev adalah lebih besar berbanding dengan nilai kekasaran permukaan pada kadar pemakanan 0.25 mm/rev. Hal ini mungkin disebabkan oleh pemesinan bahan paduan titanium beroperasi pada kadar pemakanan yang tinggi dan juga pada kedalaman potong yang tinggi (0.20 mm).

Gambar 1. Grafik antara waktu potong dan nilai kekasaran permukaan oleh pahat karbida; (a) pahat potong yang tidak dilapisi pada kecepatan potong 75 m/min, (b) Pahat karbida yang dilapisi secara CVD pada kecepatan potong 55 m/min, (c) pahat karbida yang dilapisi secara PVD pada kecepatan potong 75 m/min.

Nilai kekasaran permukaan cenderung menjadi lebih kecil (permukaan lebih halus) hingga mencapai akhir dari umur pahat. Hal ini mungkin disebabkan oleh deformasi berlaku pada muka rusuk pahat potong atau sebagian material paduan titanium melekat pada ujung pahat potong. Hal seperti ini juga dikemukakan oleh peneliti sebelumnya bahwa nilai kekasaran permukaan semakin berkurang menjelang akhir umur pahat, yang disebabkan aus yang berlaku pada ujung pahat potong [2]. Sedangkan menurut Bhattacharyya [8] berkurangnya nilai kekasaran permukaan disebabkan oleh perubahan jari-jari pahat potong (menjadi lebih besar). Jika aus pada jari-jari ujung pahat potong menjadi lebih besar, ini berarti jari-jari ujung pahat potong menjadi lebih besar, sehingga permukaan bahan yang dihasilkan menjadi lebih halus. Untuk kadar pemakanan 0.25 mm/rev, nilai kekasaran permukaan menurun secara tiba-tiba pada saat umur pahat telah mencapai 26.13 menit. Hal ini disebabkan oleh chipping berlaku pada bagian jari-jari ujung pahat potong, yang mana panjangnya mencapai 0.05 mm dari ujung pahat potong.

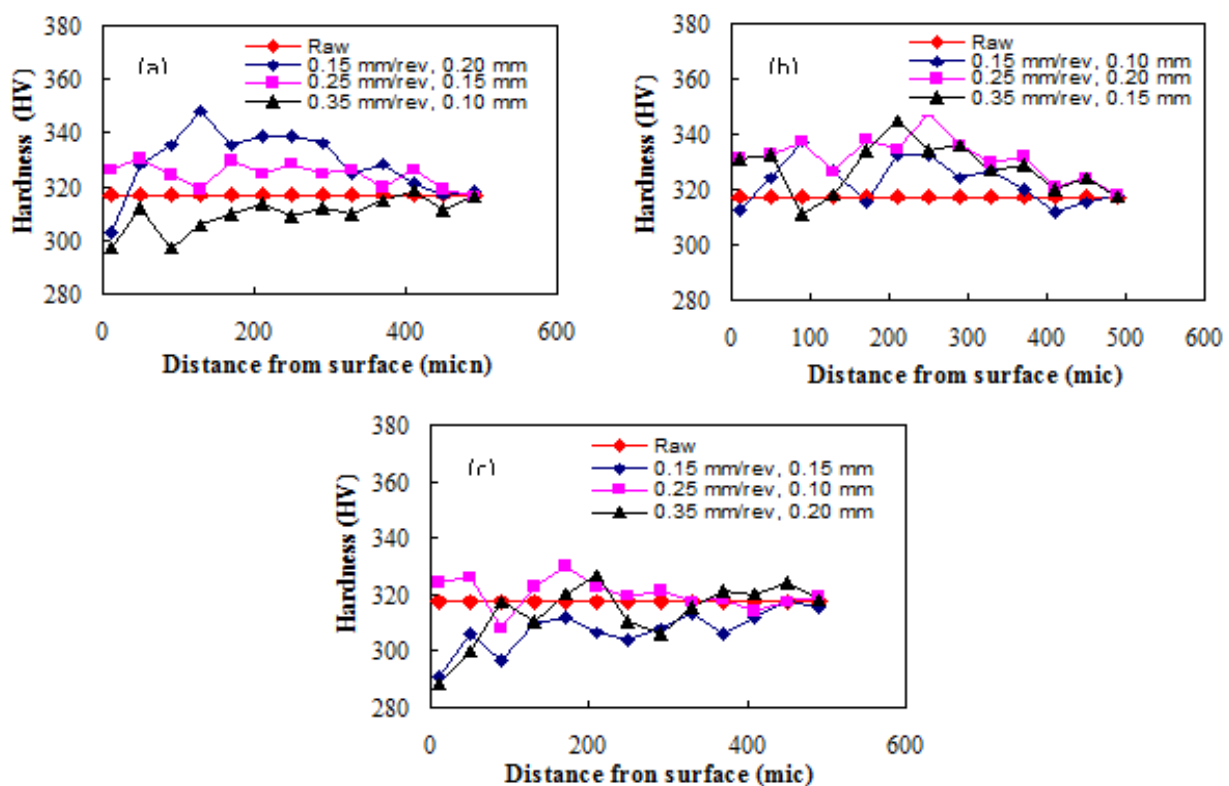
Gambar 2 menunjukkan grafik nilai kekerasan mikro di bawah permukaan yang dimesin ketika memotong bahan Ti-6Al-4V ELI menggunakan pahat karbida yang dilapisi dan tidak dilapisi dalam keadaan pemesinan tanpa menggunakan pelumas. Nilai kekerasan di bawah permukaan diukur hingga kedalaman mencapai 490 μm di bawah permukaan. Pemesinan dengan metode pemesinan kering pada semua variasi kadar pemakanan dan kedalaman potong, secara umum menunjukkan kecenderungan berlakunya efek pengerasan permukaan, yang seiring dengan meningkatnya suhu selama proses pemotongan terutama pada ujung pahat potong [4,10].

Gambar 2b menunjukkan nilai kekerasan di bawah permukaan yang dihasilkan pada waktu pemotongan paduan titanium menggunakan pahat karbida yang dilapisi secara CVD dalam keadaan pemesinan tanpa menggunakan pelumas. Hampir semua nilai kekerasan adalah lebih tinggi daripada nilai kekerasan bahan asal (*raw material*). Hal ini mungkin disebabkan oleh peran dari lapisan keras yang dapat menurunkan gesekan antara pahat karbida dan material potong, sehingga dapat mengurangi jumlah panas yang dibangkitkan selama proses pemotongan. Hal ini juga disebabkan oleh

penggunaan jari-jari pahat potong yang besar, yang mana kontak area menjadi lebih besar sehingga menurunkan konsentrasi suhu. Sedangkan pada Gambar 2c, nilai kekerasan di bawah permukaan yang dimesin, sebagian besar berada di bawah nilai kekerasan bahan asal. Dalam kasus ini, kemungkinan berlaku proses pelembutan atau pemanasan lebih (*over aging*) karena temperature yang dihasilkan terkonsentrasi pada ujung potong pahat. Proses pemanasan lebih telah menurunkan nilai kekerasan paduan titanium pada bagian permukaan dan di bawah permukaan hingga mencapai 400 μm .

Gambar 2. Nilai kekerasan permukaan dan di bawah permukaan paduan Ti-6Al-4V ELI menggunakan pahat karbida pada tingkat kecepatan potong 75 m/min; (a) pahat karbida yang tidak dilapisi (b) pahat karbida CVD (c) pahat karbida PVD.

Proses work hardening berlaku pada bagian bawah permukaan bahan yang dimesin sehingga menyebabkan kekerasan bahan meningkat daripada kekerasan rata-rata bahan asal. Nilai kekerasan permukaan bahan asal (*raw material*) paduan titanium Ti-6Al-4V ELI alloy adalah sebesar 317 HV₁₀₀. Bagaimanapun juga, nilai kekerasan mikro di beberapa bagian bawah permukaan lebih rendah daripada nilai kekerasan bahan asal. Hal disebut dengan efek pelembutan yang disebabkan telah berlalu proses penuaan lebih *over-aging* pada bahan
